## Inspektionsbericht Regalprüfung gem. DIN EN 15635

Auftrag: 20200129

Datum: 04.10.2021

## Halle 1 Regal 1

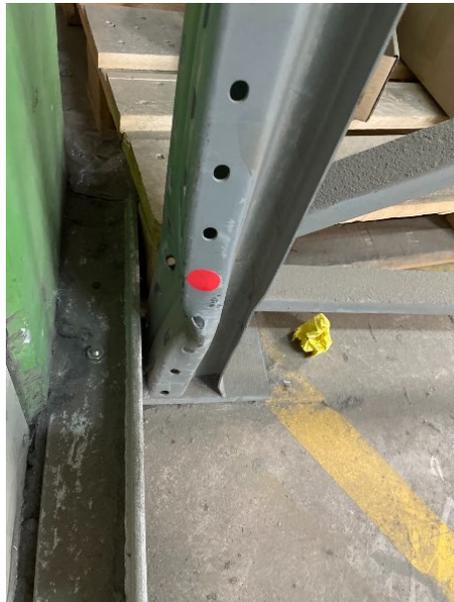
#1: 11 B/01/

Rot

Mangel: Stütze hinten links stark deformiert (auf 300 mm)

Frist: unverzüglich

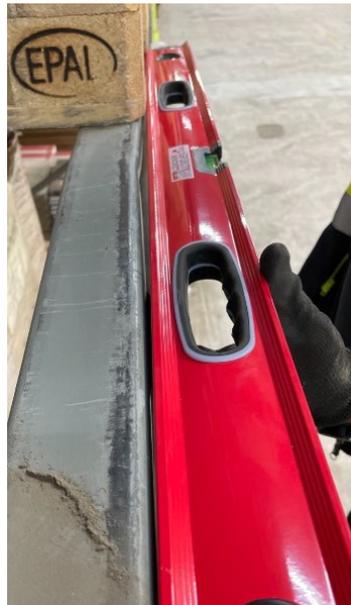
#2: 11 B/01/01

Rot

Mangel: Träger vorne deformiert (auf 1. Ebene)

Frist: unverzüglich

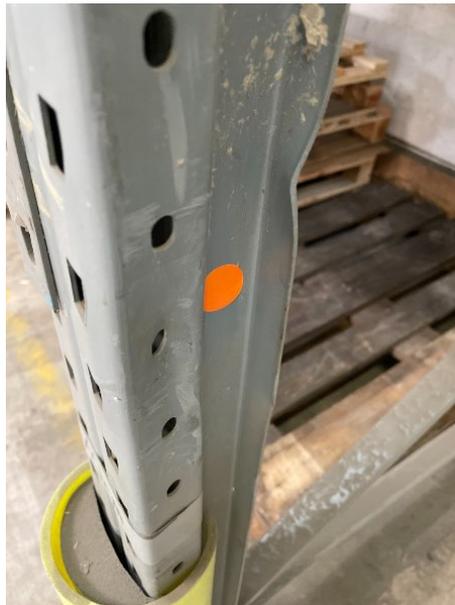
#3: 11 B/05/

Orange

Mangel: Stütze vorne rechts deformiert (auf 800 mm)

Frist: innerhalb 28 Tagen

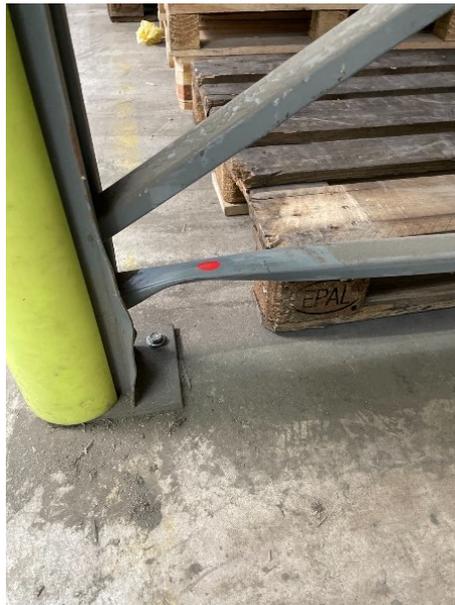
#4: 11 B/05/

**Rot**

Mangel: Horizontale Strebe rechts stark deformiert (auf 300 mm)

Frist: unverzüglich

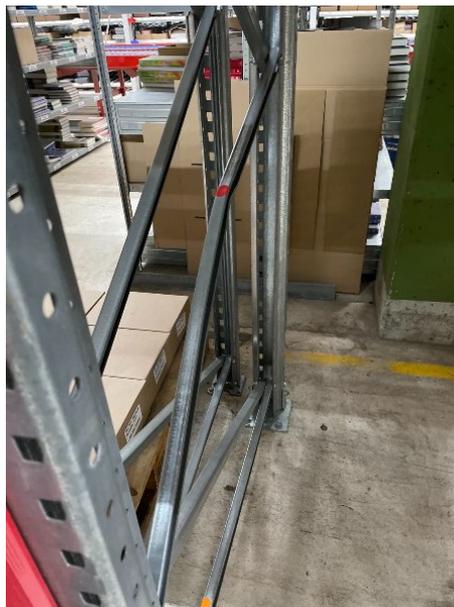
### #3: 100 A/04/

**Rot**

Mangel: Diagonale Strebe links stark deformiert (auf 800 mm)

Frist: unverzüglich

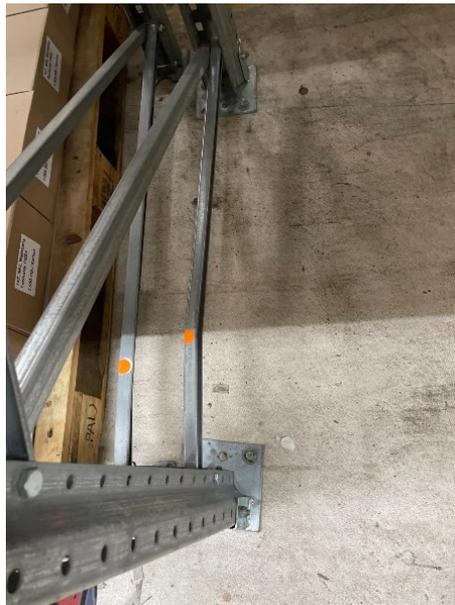
## #4: 100 A/04/

Orange

Mangel: Horizontale Strebe links deformiert

Frist: innerhalb 28 Tagen

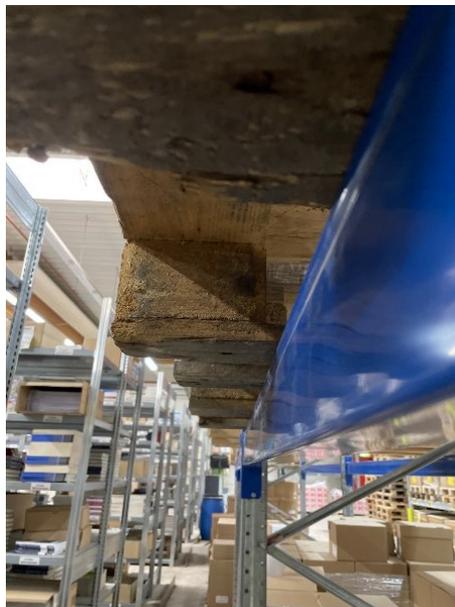
## #5: ganzes Regal

Mangel: Ladungsträger nicht zulässig

Bemerkung: Die verwendeten Palettentypen sind nicht für das Regal zugelassen. Die Rahmentiefe beträgt 1000mm. Im Allgemeinen soll der Überhang einer Holzpalette oder eines anderen Ladehilfsmittels von der Vorderseite des Trägers eines verstellbaren Palettenregals 50 mm betragen (siehe EN 15620).

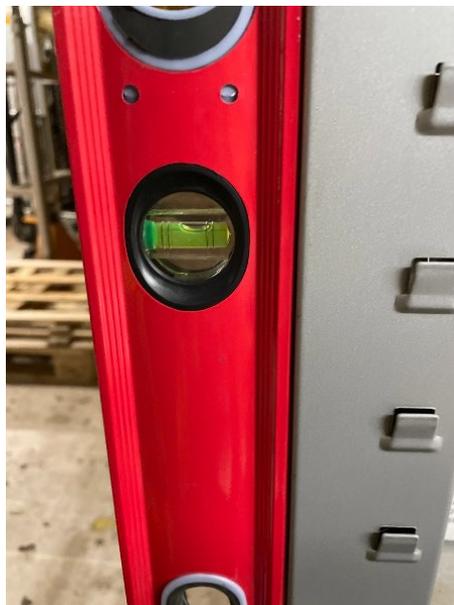
### #2: ganzes Regal

**Rot**

Mangel: Lotrechter Stand nicht in Ordnung (Abweichung 10mm pro Meter = 1%)

Bemerkung: Das gesamte Regal steht nicht im Lot. Gibt ein Hersteller in seiner Betriebsanleitung keine strengeren Werte an so darf die maximal zulässige Schiefstellung der Rahmenstützen 0,5 % nicht überschreiten. Das bedeutet dass auf 1 m eine Lotabweichung von maximal 5 mm erlaubt ist.

Frist: unverzüglich

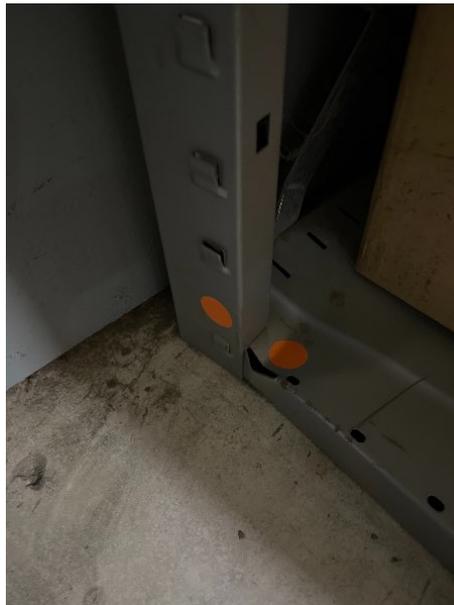
### #3: 01/01/

Orange

Mangel: Stütze hinten links deformiert (auf 100 mm)

Frist: innerhalb 28 Tagen

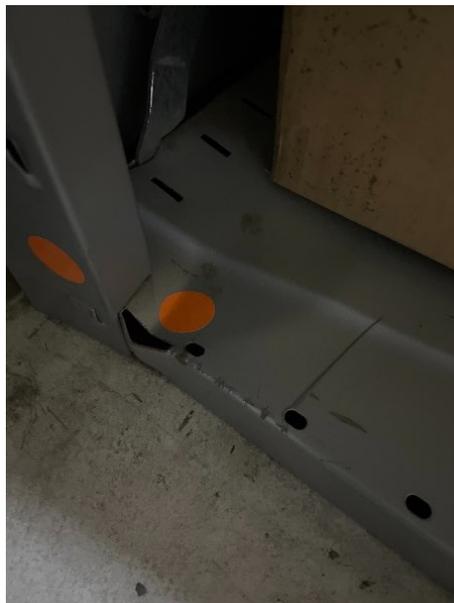
### #4: 01/01/

Mangel: Fachboden links deformiert (auf 1. Ebene)

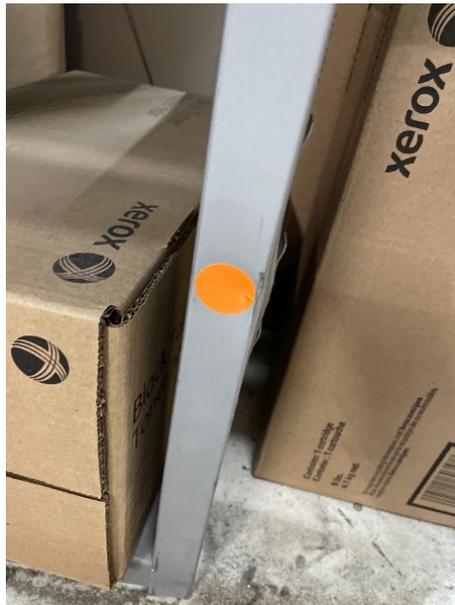
#5: 01/02/

Orange

Mangel: Stütze vorne rechts deformiert (auf 300 mm)

Frist: innerhalb 28 Tagen

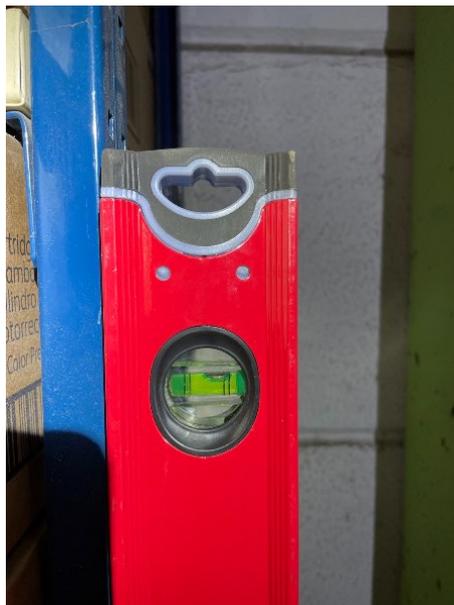
### #3: ganzes Regal

**Rot**

Mangel: Lotrechter Stand nicht in Ordnung (Abweichung 20mm pro Meter = 2,0%)

Frist: unverzüglich

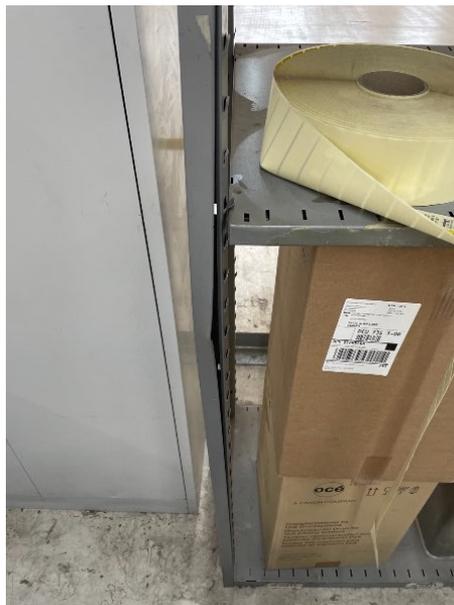
### #2: 01/01/

**Rot**

Mangel: Stütze vorne links stark deformiert (auf 800 mm)

Frist: unverzüglich

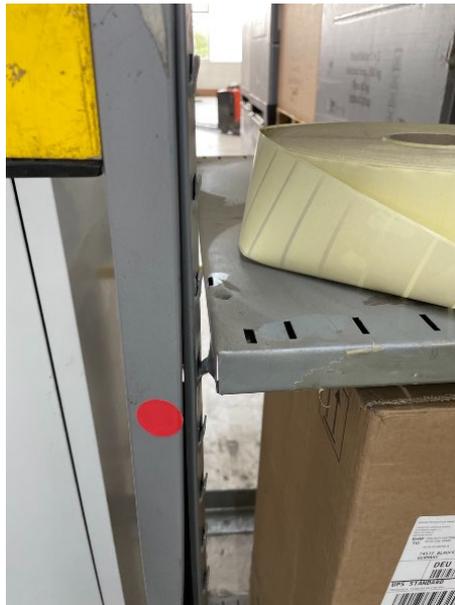
### #3: 01/01/

Mangel: Fachboden links ausgehängt (auf 1. Ebene)
